ACHTERGRACHT 96 TE WEESP

Uitgebouwde, te renoveren stadswoning van 91 m² uit 1988 met een zeer ruime tuin.

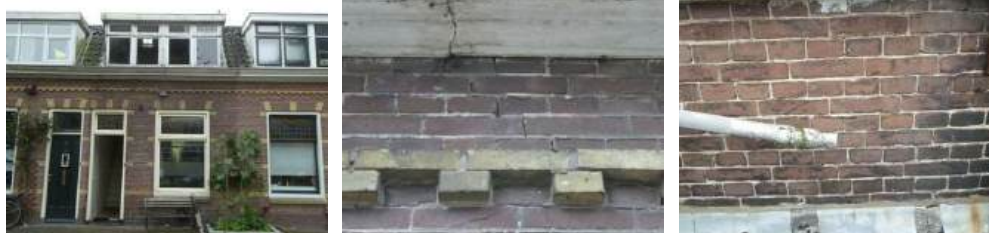
In de afzonderlijke gevels van het hoofdvolume van de woning is zichtbaar dat het metselwerk en voegwerk plaatselijk is gescheurd. Vermoedelijk is het metselwerk / voegwerk op deze plaatsen gescheurd als gevolg van geringe (ongelijkmatige) zettingen die het bouwblok door de vele jaren heen heeft doorgemaakt zoals hierboven omschreven. Vanwege het feit dat de kleur en structuur van de scheuren oud zijn en zodoende dus al vele jaren geleden zijn ontstaan, kan dit erop duiden dat de het bouwblok niet verder "ontoelaatbaar", ongelijkmatig is gaan zakken / zetten.

Om onbekende redenen is het beschadigde metselwerk / voegwerk nog nooit hersteld en zijn zodoende als gevolg van de genoemde zettingen, plaatselijk nog steeds een aantal scheuren en/of beschadigingen in het metselwerk / voegwerk aanwezig. (zie foto's).

Gebrek Erosie, verwerking, verzanding
 Gebrek Veroudering door normale slijtage/gebruik

Gebrek Zettingsscheuren
 Maatregel Herstellen van het gescheurde metselwerk / voegwerk
 Uitvoering: Direct
 Totale kosten incl. BTW: € 1.210

De waterdichtheid van de gevels komt door het gescheurde metselwerk / voegwerk (op termijn) in het geding. Om vochtindringing / vochtdoorslag te voorkomen (en uit esthetisch oogpunt) adviseren wij om het gescheurde metselwerk en/of voegwerk te herstellen (gelijktijdig met de eerstvolgende onderhoudswerkzaamheden ter plaatse van de buitenschil van het pand).

Derhalve is in dit hoofdstuk een post opgenomen voor plaatselijk herstel van het gescheurde metselwerk / voegwerk in de gevel(s). (De kosten voor het benodigde steigerwerk zijn al opgenomen in hoofdstuk "Buitenwandopeningen, buitenkozijnen, hout schilderwerk").

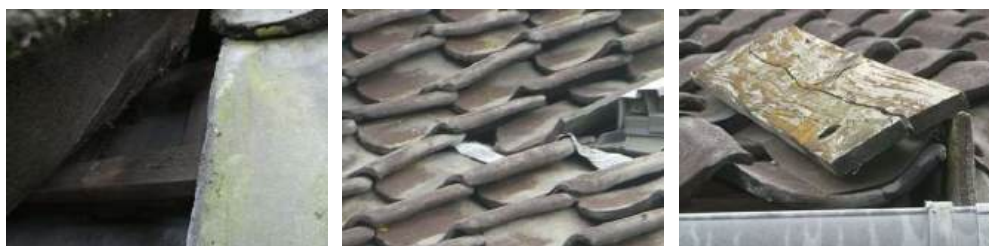
Veroudering door normale slijtage/gebruik

Vervangen dakpannen, tengels, latten en aanbrengen folie

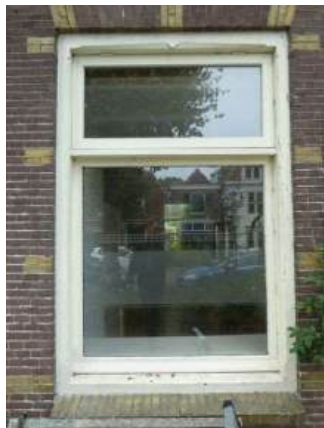
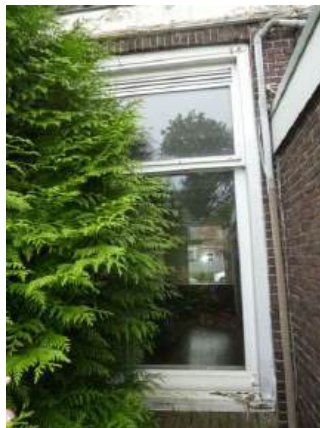
31 Buitenwandopeningen - 311110 Buitenkozijnen, Hout

Veroudering door normale slijtage/gebruik

Vervangen houten buitenkozijn inclusief afwerking

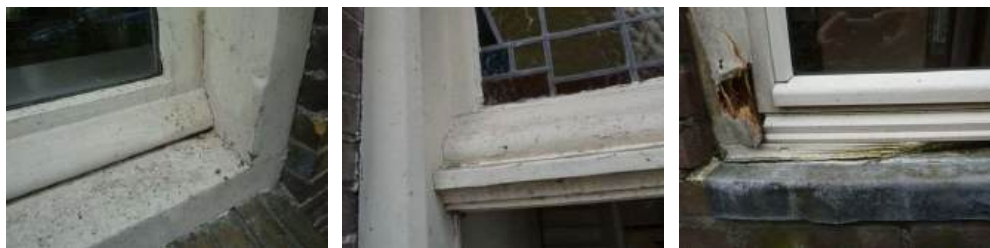
- Gebrek Afbladderen, kale delen
- Gebrek Barst-, blaas- en plooivorming
- Gebrek Veroudering door normale slijtage/gebruik

Gebrek Verpoederen, krijten, onvoldoende dekking

Wij adviseren om de gevels direct in de steigers te zetten en alle houten delen zoals hierboven beschreven, te voorzien van een schilderbeurt. Derhalve is in dit hoofdstuk een post opgenomen voor het schilderwerk van alle houten kozijnen, ramen en deuren in de gevels. Tevens zijn de kosten voor het benodigde steigerwerk ter plaatse van de afzonderlijke gevels in dit hoofdstuk verwerkt.

Maatregel Schilderwerk, vervolgsysteem

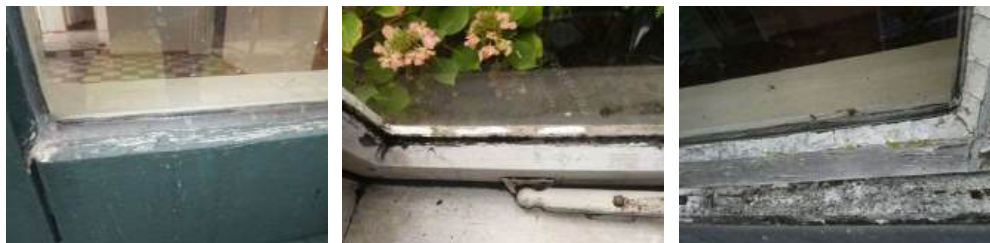
Toelichting Een aantal kozijnen, ramen en deuren in de gevels van het geïnspecteerde pand is voorzien van dubbel glas. Een aantal kozijnen, ramen en deuren in de gevels van het geïnspecteerde pand is voorzien van enkel glas.

- Gebrek Kieren, kouval
- Gebrek Veroudering door normale slijtage/gebruik

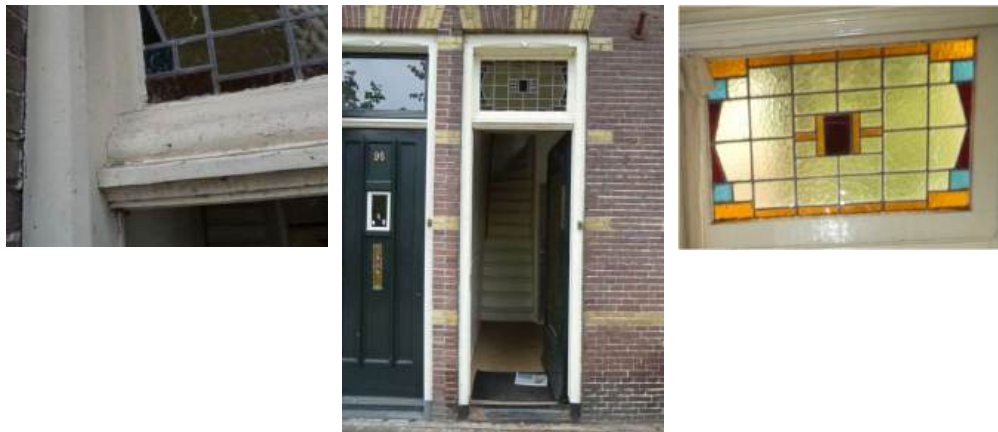
Toelichting Ter plaatse van de voorgevel is het glas-in-lood in het bovenlicht van de woningtoegangsdeur nog aanwezig. Het glas-in-lood verkeert in een redelijke conditie.

Gebrek Veroudering door normale slijtage/gebruik

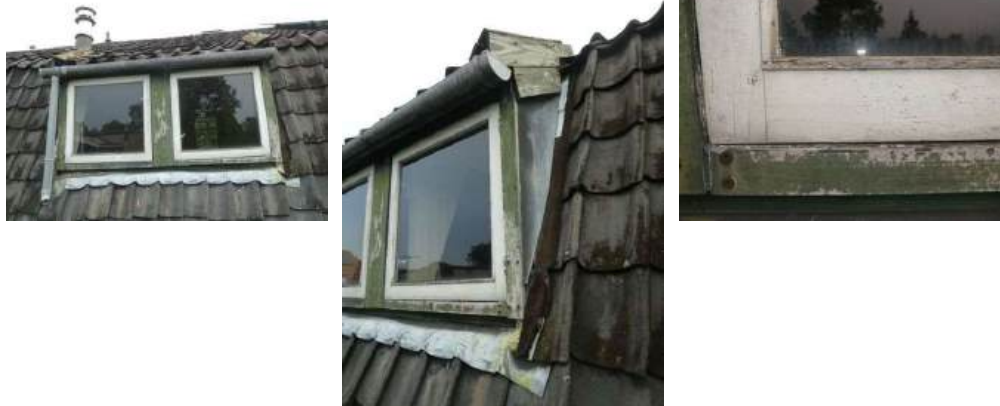
37 Dakopeningen - 373000 Dakkapel, algemeen, achtergevel

- Gebrek Aansluiting aangetast
- Gebrek Afbladderen, kale delen
- Gebrek Barst-, blaas- en ploovorming
- Gebrek Erosie, verwerking, verzanding
- Gebrek Slijtage, craquelé
- Gebrek Veroudering door normale slijtage/gebruik

- Gebrek Verpoederen, krijten, onvoldoende dekking
 - Maatregel Vervangen dakkapel achtergevel
- Uitvoering: Direct
Totale kosten incl. BTW: € 6.050

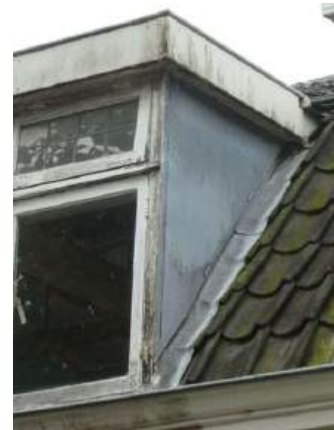
37 Dakopeningen - 373000 Dakkapel, algemeen, voorgevel

- Gebrek Aansluiting aangetast
- Gebrek Afladderen, kale delen
- Gebrek Barst-, blaas- en ploovorming
- Gebrek Erosie, verwerking, verzanding
- Gebrek Slijtage, craquelé
- Gebrek Veroudering door normale slijtage/gebruik

- Gebrek Veroudering, economisch afgeschreven
- Gebrek Verpoederen, krijten, onvoldoende dekking
- Maatregel Vervangen dakkapel voorgevel
- Uitvoering: Direct
- Totale kosten incl. BTW: € 10.285

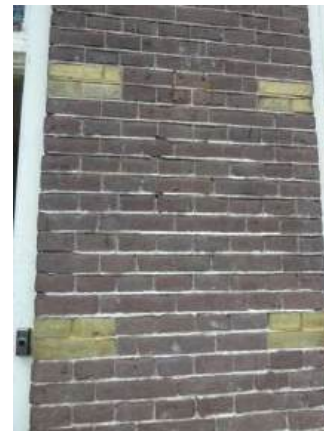
41 Buitenwandafwerkingen - 411020 Buitenwandafwerking, Voegwerk

- Gebrek Erosie, verwerking, verzanding
- Gebrek Loszittende delen, open naden
- Gebrek Uitgespoeld voegwerk
- Gebrek Veroudering door normale slijtage/gebruik

Derhalve is in dit hoofdstuk een directe post opgenomen voor het vernieuwen van het versleten / uitgespoelde voegwerk in bovengenoemde gevels. (De kosten voor het benodigde steigerwerk zijn al opgenomen in hoofdstuk (Buitenwandopeningen, Buitenkozijnen, hout schilderwerk").

Maatregel Vervangen voegwerk (knipvoeg)

Uitvoering: Direct
Totale kosten incl. BTW: € 6.050

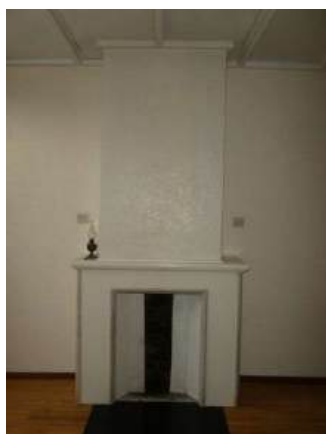
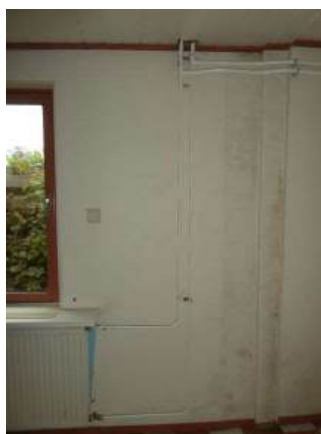
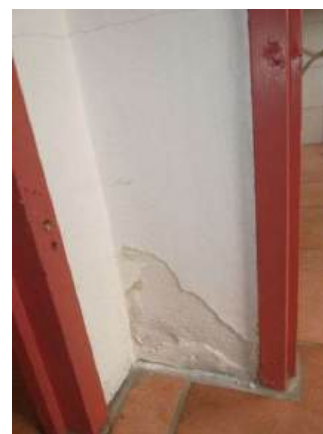
Veroudering door normale slijtage/gebruik

Herstellen wandafwerking, pleisterwerk + sauswerk

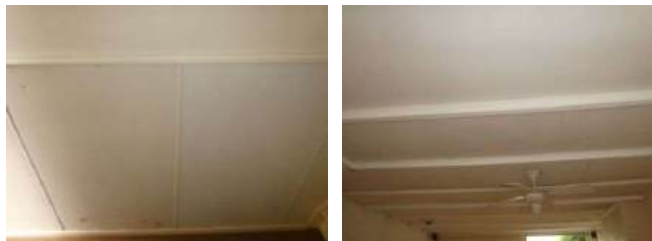
45 Plafondafwerking - 452120 Plafondafwerking, Pleisterwerk

Op een aantal plaatsen vertoont het pleisterwerk tegen de wanden en plafonds geringe scheurvorming. In hoofdstuk "Binnenwandafwerkingen, Binnenwandafwerking, pleisterwerk", is nader ingegaan op de oorzaak van de scheurvorming. Tevens is in bovengenoemd hoofdstuk een post opgenomen voor plaatselijk herstel van het beschadigde pleisterwerk in de afzonderlijke ruimtes. Dit element wordt steekproefsgewijs onderzocht. Er wordt slechts een indicatie gegeven bij dit element.

- Gebrek Beschadiging, lichte scheurvorming
- Gebrek Veroudering door normale slijtage/gebruik

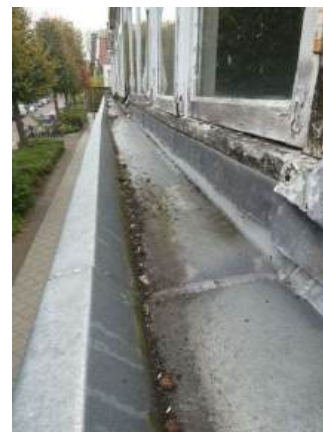
Veroudering door normale slijtage/gebruik

Vervangen gootbekleding

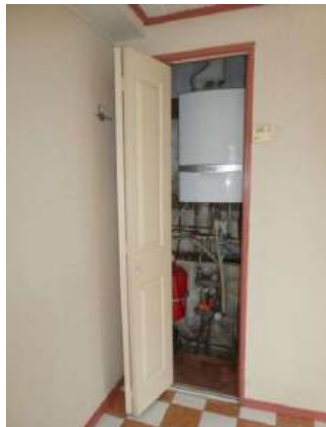
51 Warmteopwekking - 512130 Warmteopwekking, Atmosferische gasketel HR

Veroudering door normale slijtage/gebruik

Vervangen atmosferische gasketel HR

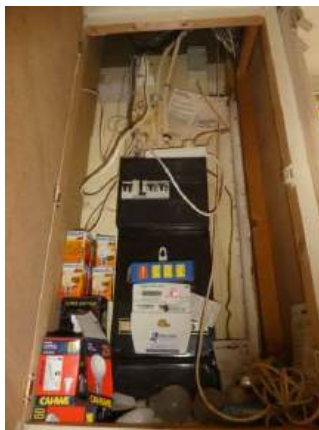
Veroudering door normale slijtage/gebruik

Vervangen groepenkast

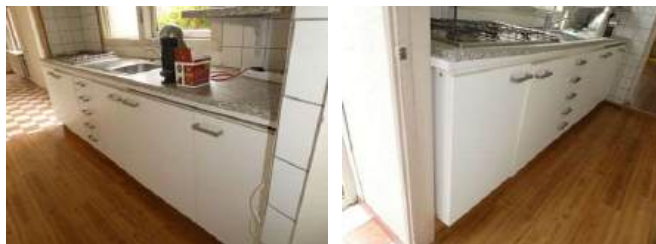
Veroudering door normale slijtage/gebruik

Vervangen keuken

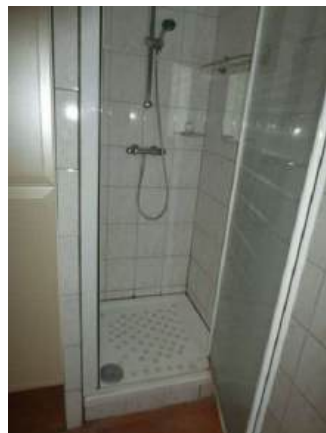
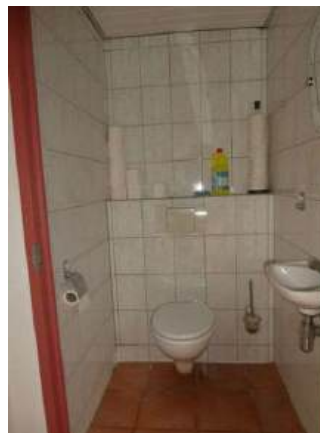
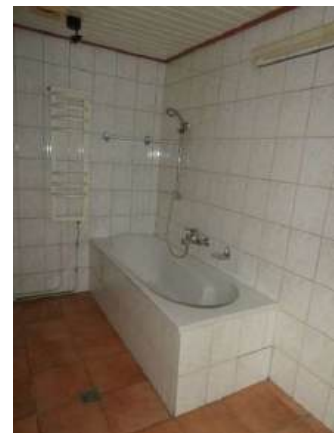
Veroudering door normale slijtage/gebruik

Vervangen badkamer
