ACHTERGRACHT 96 TE WEESP

Uitgebouwde, te renoveren stadswoning van 91 m² uit 1988 met een zeer ruime tuin.

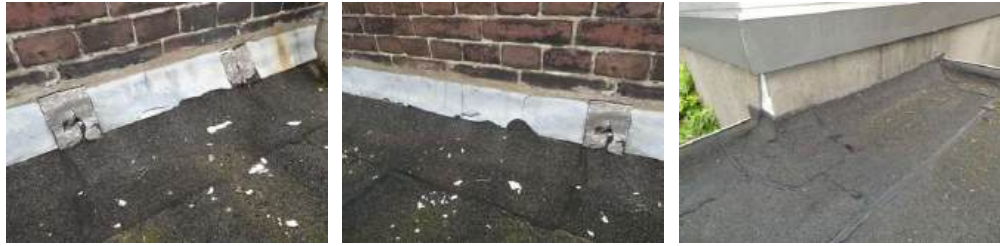
Aansluiting aangetast

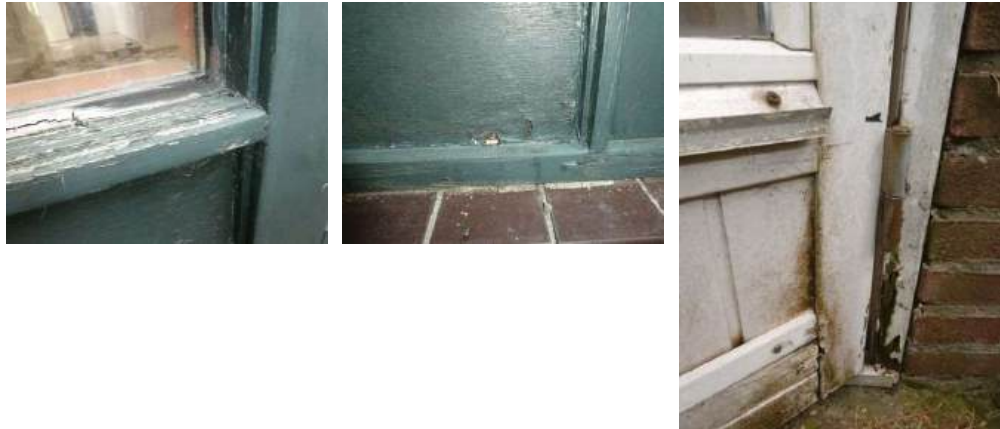
Afbladderen, kale delen

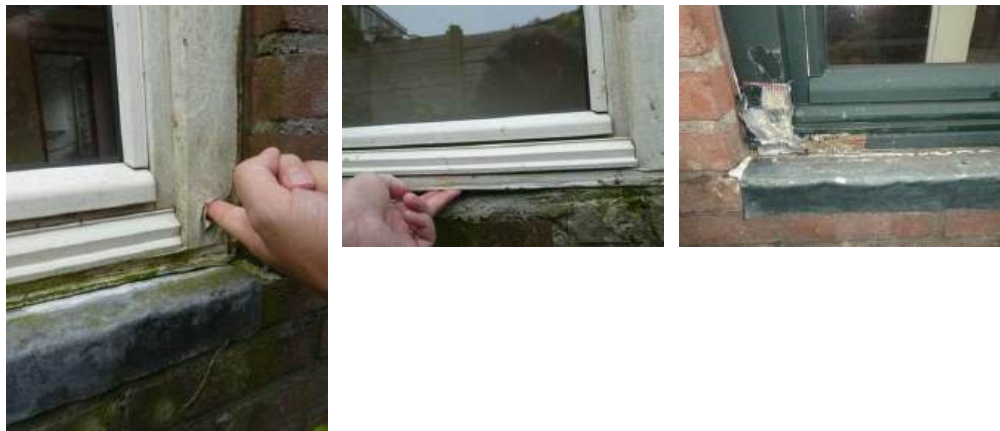
Deformatie, scheefstand

Delaminatie, houtrot

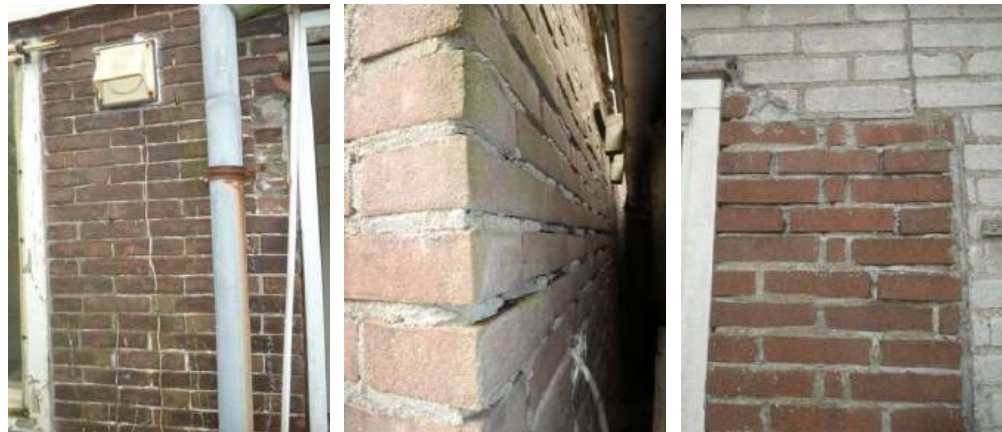
Uitgespoeld/afwezig voegwerk

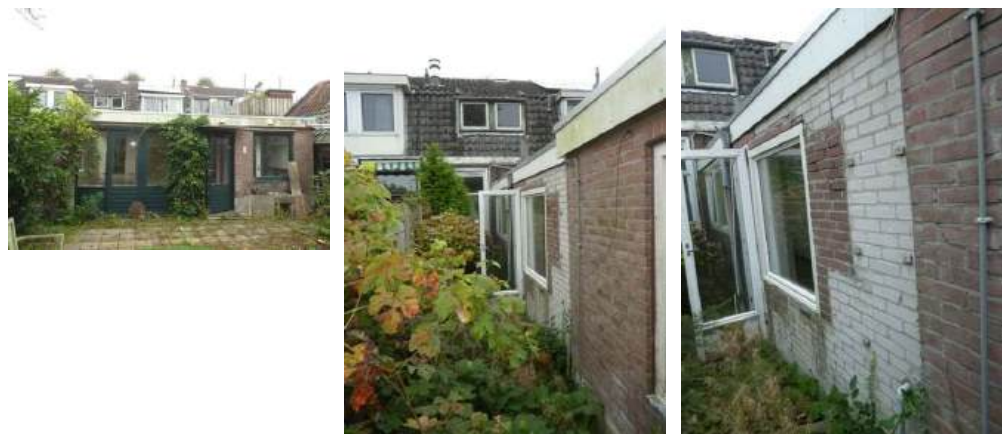
Gebrek Veroudering door normale slijtage/gebruik

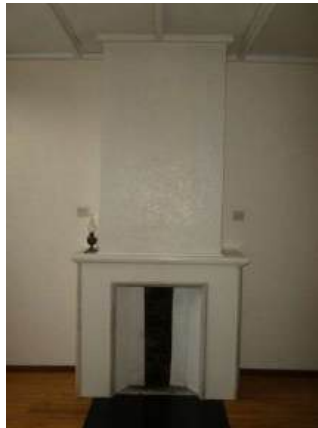
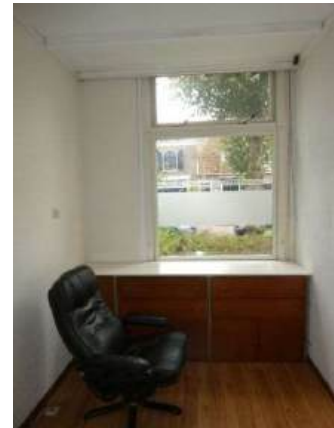
Veroudering door normale slijtage/gebruik

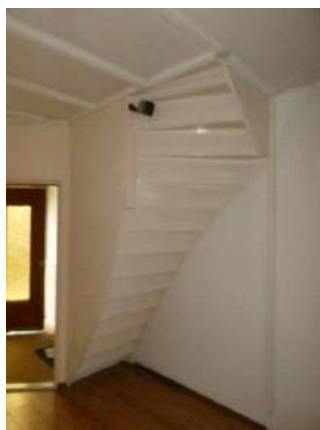
Gebrek Scheefstand voelbaar

Gebrek Veroudering door normale slijtage/gebruik

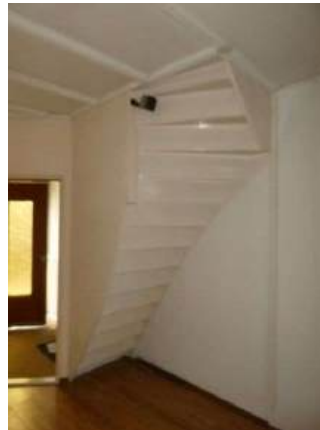
Veroudering door normale slijtage/gebruik

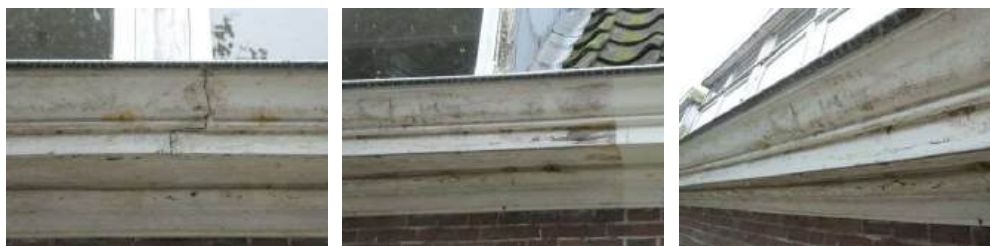
Veroudering door normale slijtage/gebruik

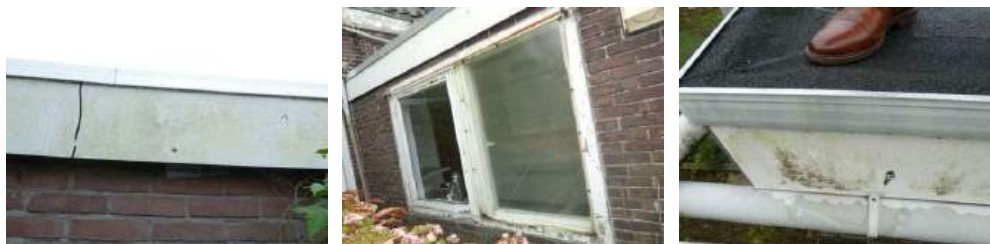
Veroudering door normale slijtage/gebruik

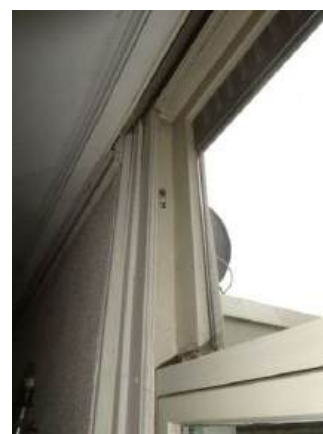
Veroudering door normale slijtage/gebruik

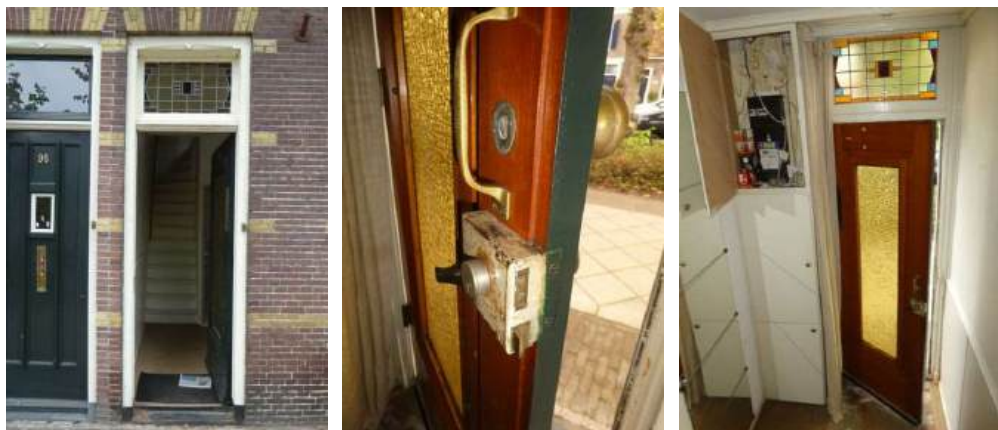
Gebrek Veroudering door normale slijtage/gebruik

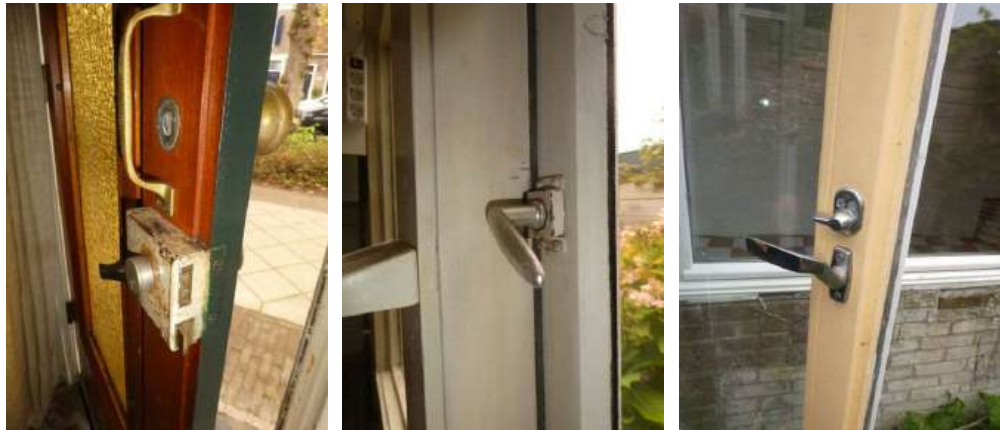
Veroudering door normale slijtage/gebruik

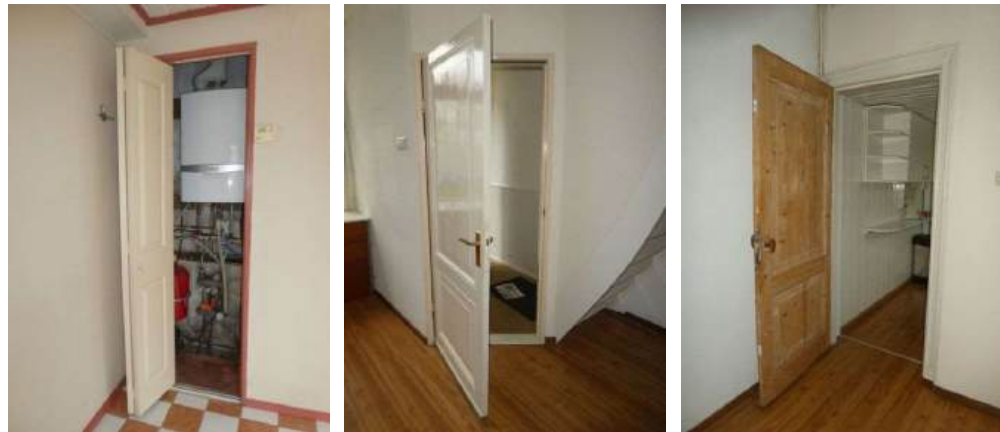
Veroudering door normale slijtage/gebruik

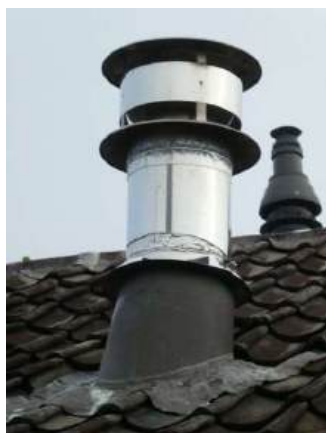
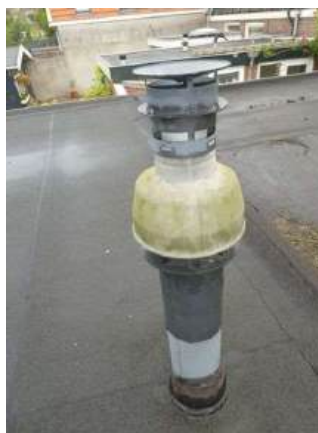
Het is middels een visuele inspectie niet vast te stellen of schoorsteen- en ventilatiekanalen voldoen aan de gestelde norm. Tevens zijn de kanalen niet aan de binnenkant te inspecteren. Dakdoorvoer be- en ontluchting buitendaks (excl. lood en zinkwerk).

- Gebrek Veroudering door normale slijtage/gebruik

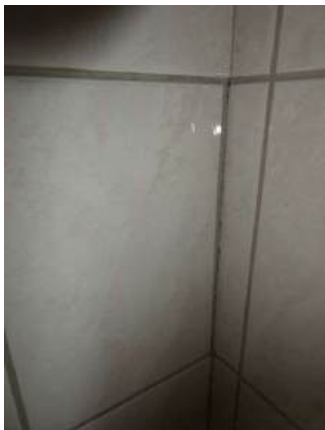
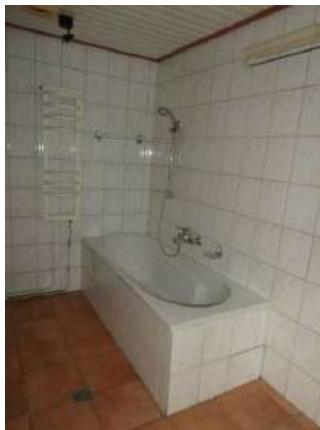
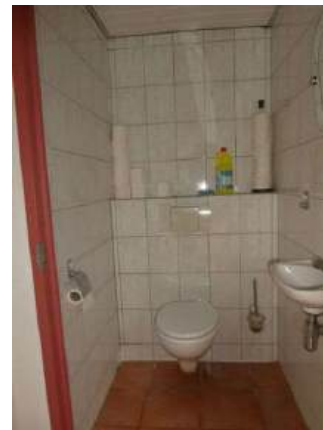
Veel inwendige hoekaansluitingen van de vloeren met wanden in bovengenoemde ruimtes zijn voorzien van een cementvoeg. Cementvoegen zijn echter niet in staat om de krimp- en uitzetbewegingen van de achterliggende wanden / vloeren als gevolg van temperatuurwisselingen op te nemen, waardoor (op termijn) scheuren in de voegen zijn / zullen ontstaan met kans op lekkages tot gevolg.

- Gebrek Aansluiting aangetast
- Gebrek Cementvoegen in inwendige hoeken
- Gebrek Gedateerde uitvoering
- Gebrek Veroudering door normale slijtage/gebruik

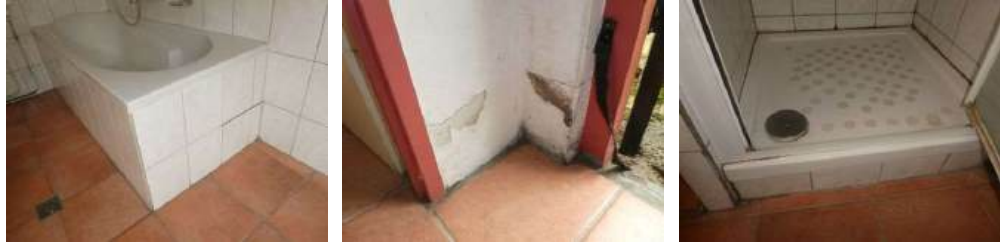
43 Vloerafwerkingen - 432010 Vloerafwerking, Tegelwerk, sanitaire ruimte

Veel inwendige hoekaansluitingen van de vloeren met wanden in bovengenoemde ruimtes zijn voorzien van een cementvoeg. Cementvoegen zijn echter niet in staat om de krimp- en uitzetbewegingen van de achterliggende wanden / vloeren als gevolg van temperatuurwisselingen op te nemen, waardoor (op termijn) scheuren in de voegen zijn / zullen ontstaan met kans op lekkages tot gevolg.

- Gebrek Aansluiting aangetast
- Gebrek Cementvoegen in inwendige hoeken
- Gebrek Gedateerde uitvoering
- Gebrek Veroudering door normale slijtage/gebruik

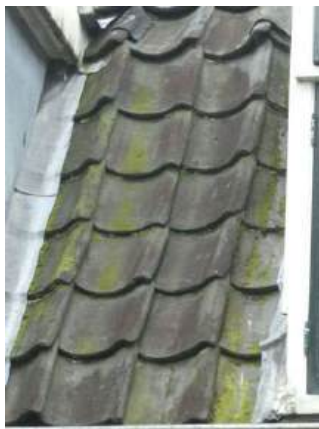
Vochtdoorslag bij pannen kan, bij voldoende ventilatie, geen kwaad.

Veroudering door normale slijtage/gebruik

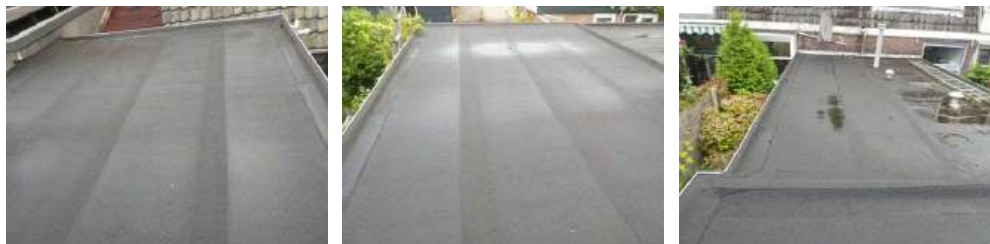
47 Dakafwerking, Vlak - 471107 Dakafwerking, Bitumen/APP/SBS (excl. lood)

Veroudering door normale slijtage/gebruik

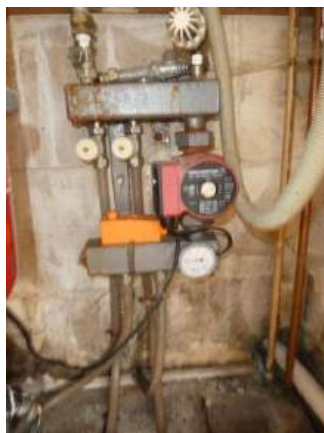
51 Warmteopwekking - 510300 Rookgasafvoer ketel

Veroudering door normale slijtage/gebruik

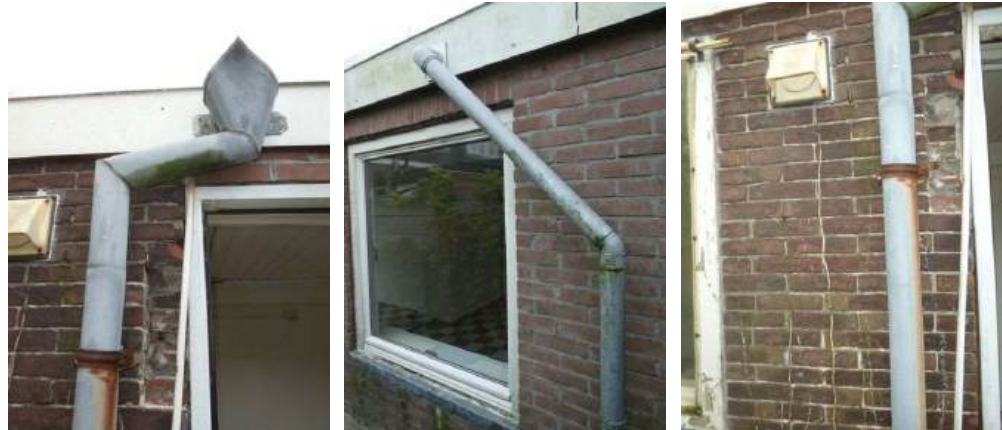
De hemelwaterafvoer wordt beoordeeld op afschrijving, verkleuring en functioneren (breuk, lekkages). Opmerking: Er is geen controle uitgevoerd of de h.w.a.'s aangesloten zijn op de riolering. Indien de goten vervangen moeten worden is het verstandig te overwegen gelijktijdig de PVC h.w.a.'s te laten vervangen.

Veroudering door normale slijtage/gebruik

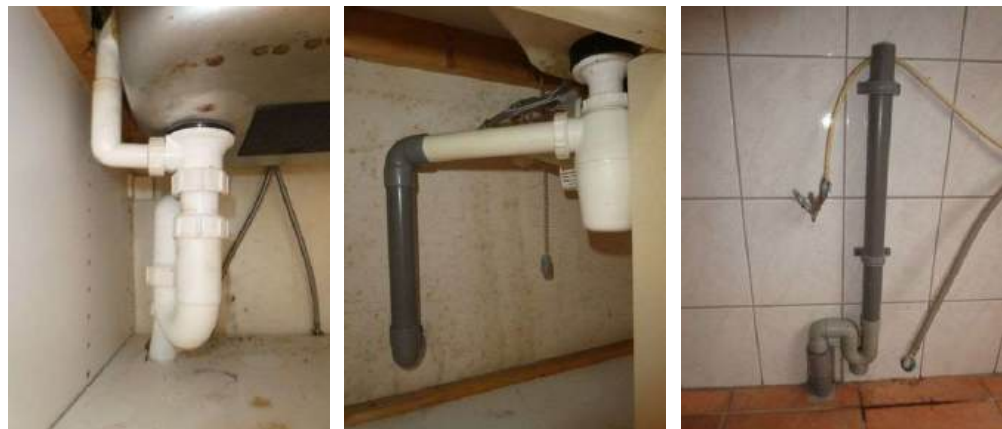
52 Afvoeren - 521205 Afvoer, Zichtbare riolering/vuil water afvoerleidingen

Veroudering door normale slijtage/gebruik

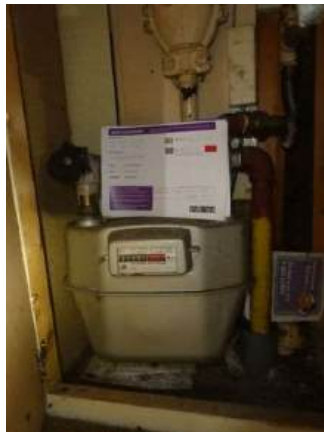
Stalen gasleidingen kunnen in vochtige kruipruimtes corroderen, bij bepaalde koperen leidingen kunnen soldeerverbindingen losraken en lekkages veroorzaken. Indien er regelmatig water in de kruipruimte staat is het aan te bevelen om gasleidingen te ommantelen om roestvorming te voorkomen.

Veroudering door normale slijtage/gebruik

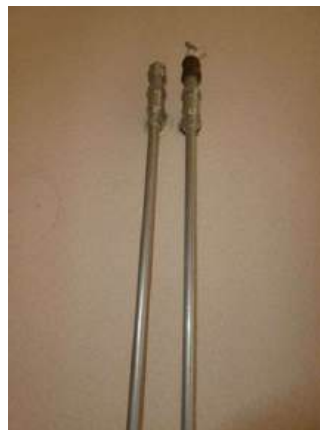
56 Warmtedistributie - 561035 Warmtedistributie, zichtbare CV-leidingen

Bij lekkages van koppelingen kan het aandraaien en/of dicht slibben volstaan. De leidingen die aan het zicht onttrokken zijn worden niet door ons beoordeeld. Opmerking: er wordt geen controle van de vloerverwarming uitgevoerd.

Veroudering door normale slijtage/gebruik

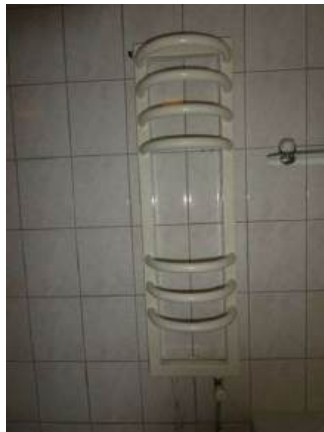
56 Warmtedistributie - 561075 Warmtedistributie, Radiatoren

Gebrekk Veroudering door normale slijtage/gebruik

Algemeen **VRIJBLIJVEND ADVIES:**
 Voor het aankopen en laten installeren van een nieuwe radiator dient gemiddeld genomen, rekening te worden gehouden met een post van circa € 300 - € 500 excl. BTW per radiator.
 (Hierbij dient vermeld te worden dat het genoemde bedrag sterk afhankelijk is van de aanschafprijs van de radiator)
 Bij lekkages van koppelingen kan het aandraaien en/of dicht slibben volstaan. De kranen zijn niet beoordeeld.

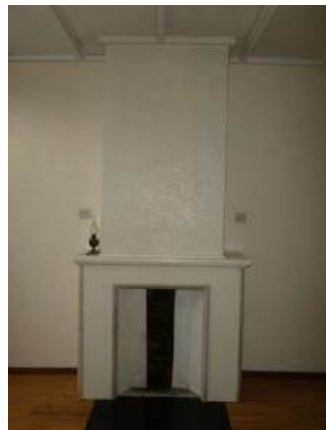
Veroudering door normale slijtage/gebruik

Controleren van de rookkanalen

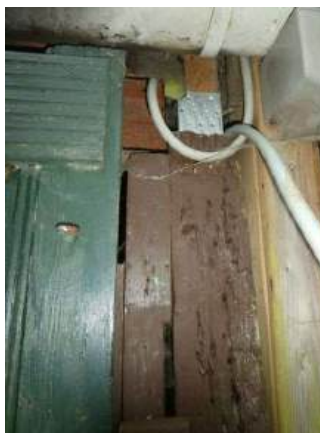
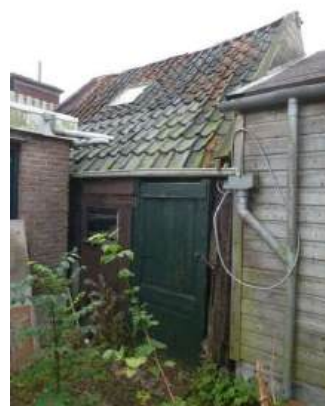
Barst-, blaas- en plooivorming

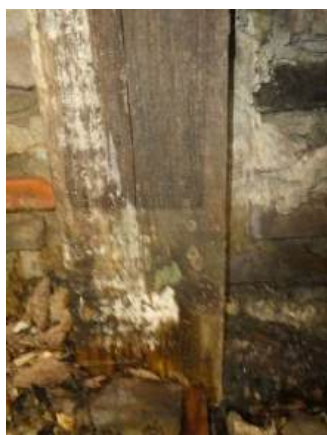
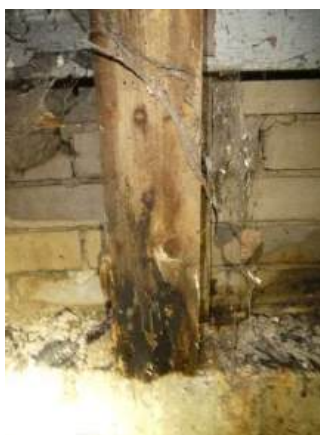
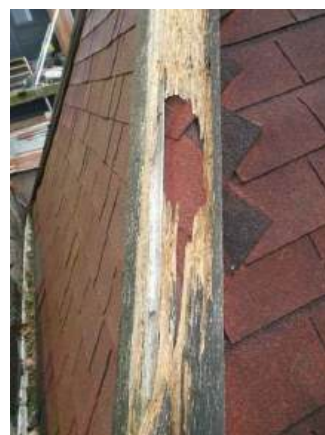
Delaminatie, houtrot

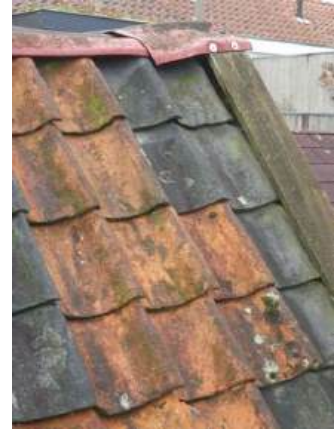
Pannen uitgezakt / beschadigd

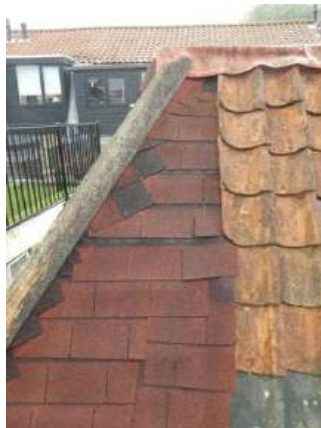
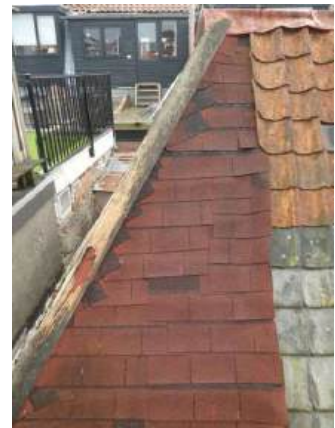
Slijtage, craquelé

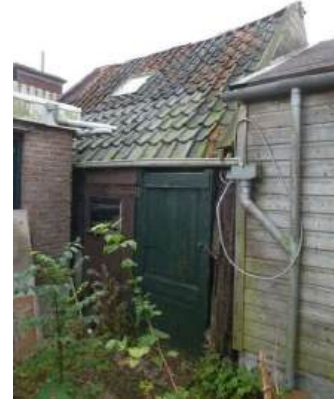
Veroudering door normale slijtage/gebruik
